**Flugunfalluntersuchungsstelle**

GZ.85.029/11-FUS/01  
Vereinfachter Untersuchungsbericht  
Flugunfall  
mit dem Motorsegler Type L 13 SL Vivat  
am 26. August 2001  
in Mitterbach, Gemeinde Rachau,  
Bezirk Knittelfeld  
Steiermark

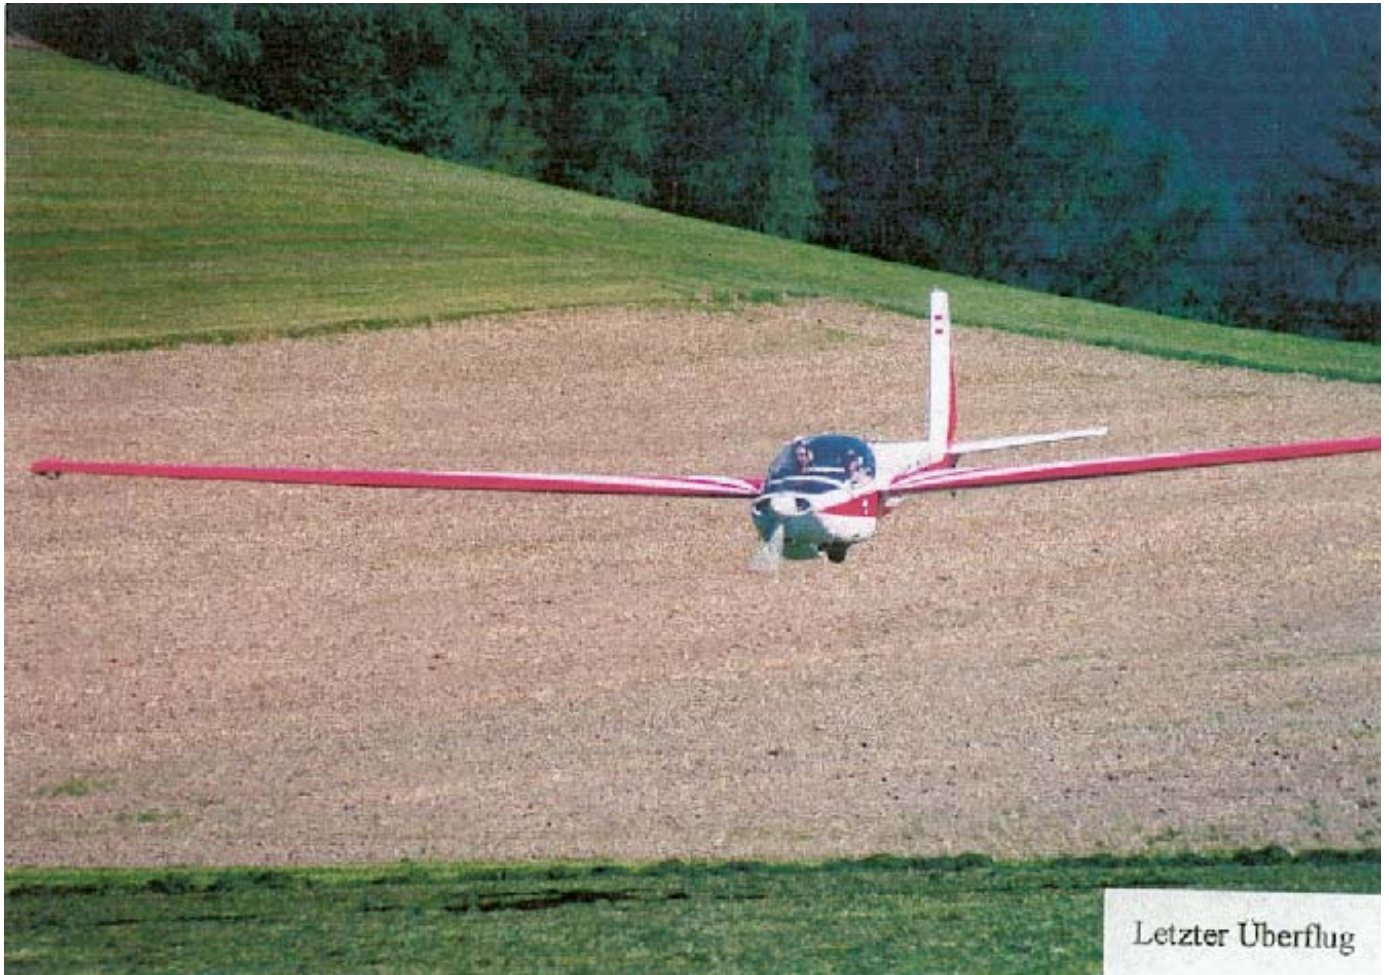
Der Anflug des Motorseglers zu dieser Kapelle erfolgte im Motorflug aus Richtung St.Margarethen bei Knittelfeld und der Vorderen Rachau. Anschliessend führte der Pilot, ebenfalls im Motorflug, zwischen Rachau und Breitwiesen mehrere Überflüge durch. Der letzte Überflug erfolgte von der Vorderen Rachau nach Breitwiesen in eine Richtung von ca. 230°. Dabei betrug die Flughöhe über Grund teilweise unter 10m. Der Motorsegler wurde kurz vor Erreichen des Rösslerbaches, der an dieser Stelle seinen Verlauf in Richtung Rösslergraben ändert, hochgezogen. Die Nase des Motorseglers zeigte fast senkrecht nach oben und das Luftfahrzeug kam dabei fast zum Stillstand. Anschliessend stürzte der Motorsegler in einer Rechtsdrehung ab.

Letzter Überflug

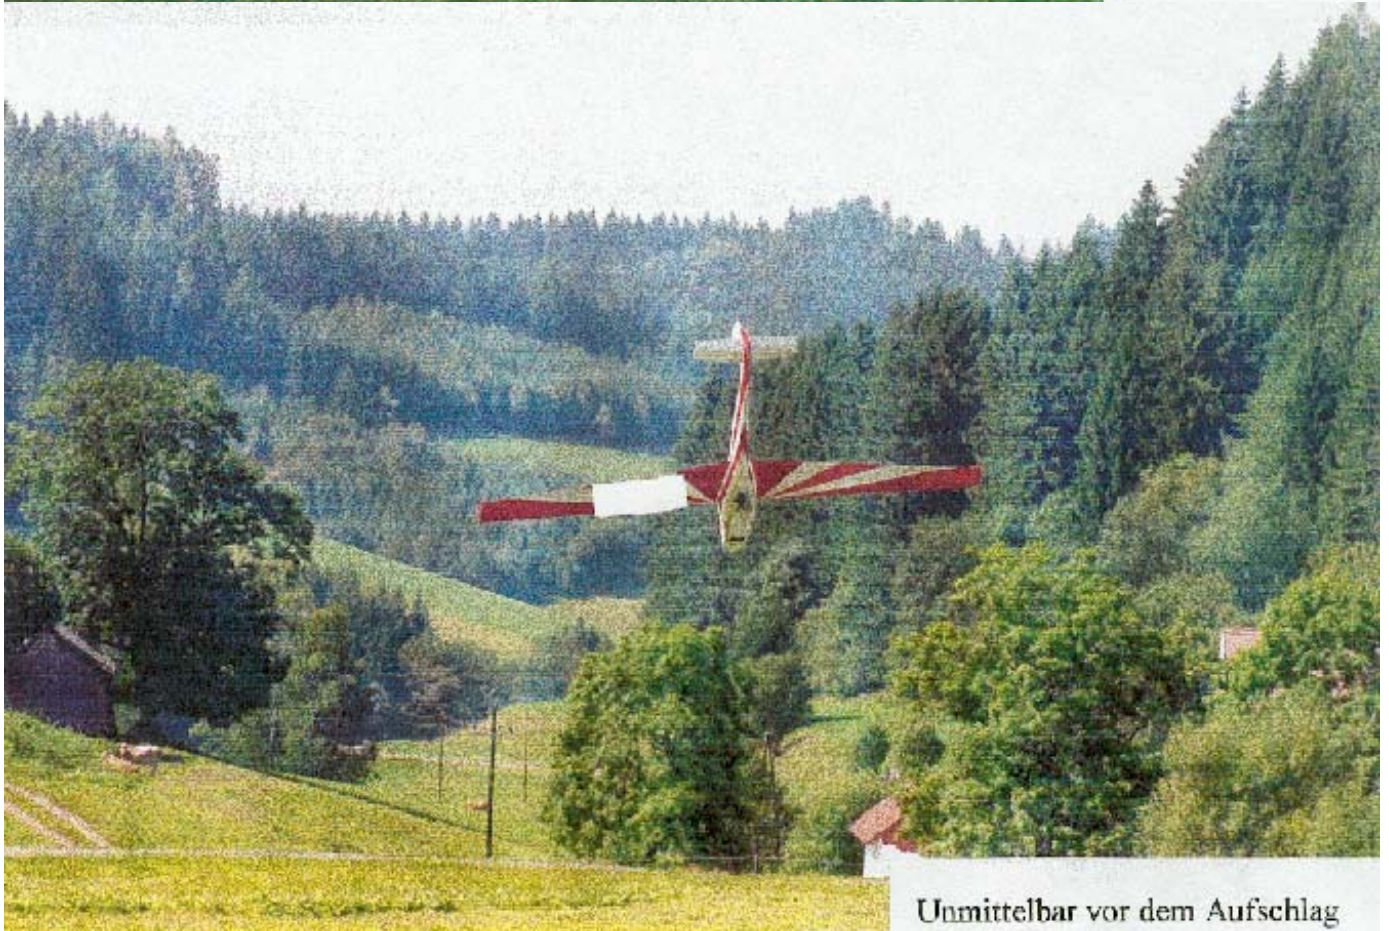
Die erste Bodenberührung erfolgte aus dieser Rechtsdrehung mit der linken Flügelspitze unter einem Aufprallwinkel von ca. 70° zur Horizontalen. Anschliessend wurde der Cockpitbereich von schräg unten massiveingedrückt. Die Rumpfröhre wurde samt Leitwerk im hinteren Bereich nach links unten abgeknickt, der rechte Flügel wurde durch den peitschenschlagartigen Aufschlag geländekonform deformiert. Pilot und Passagier wurden beim Aufschlag getötet. Aus dem Wrack floss Treibstoff und Öl aus.

Unmittelbar vor dem Aufschlag
